RAPPORT D'ENQUÊTE AÉRONAUTIQUE

A04O0237

PROBLÈMES DE MAÎTRISE

**DU DE HAVILLAND DHC-8-102 C-FGRP
EXPLOITÉ PAR JAZZ AIR INC.
À KINGSTON (ONTARIO)
LE 2 SEPTEMBRE 2004**

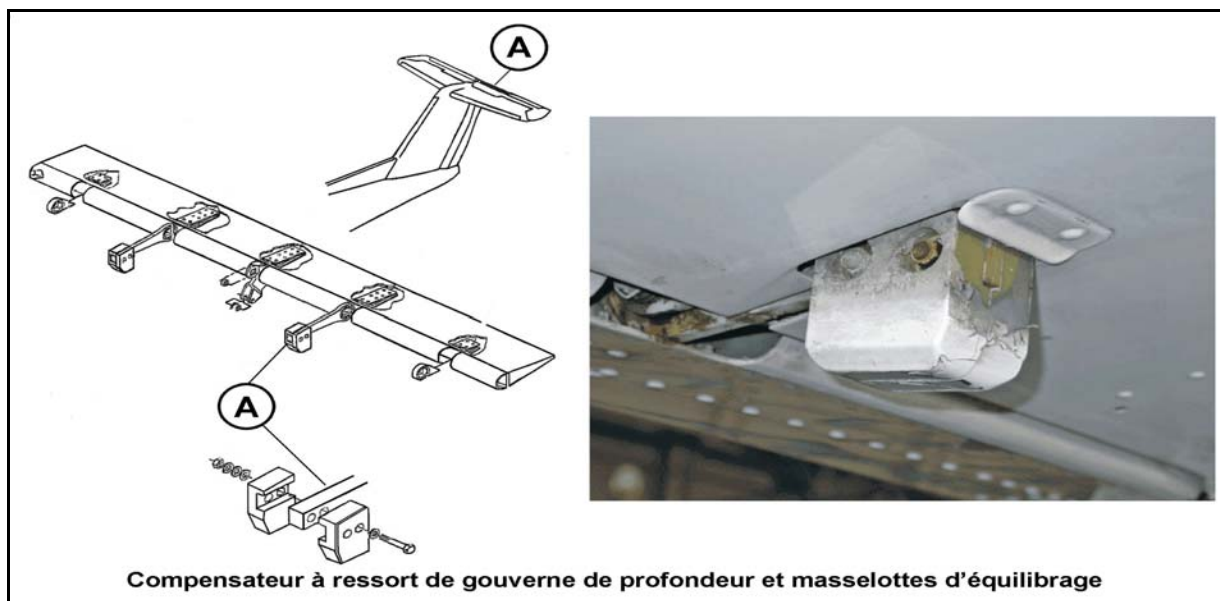
Lors de l'inspection de l'avion après l'atterrissage, on a découvert que la moitié de l'une des masselottes d'équilibrage du compensateur à ressort de la profondeur droite, ainsi que ses deux écrous de retenue, était manquante. Les deux boulons de la moitié restante de la masselotte s'étaient libérés et s'étaient logés sur l'extrados de la profondeur, immobilisant ainsi le compensateur à ressort de la profondeur droite en position de bord de fuite basse.

Le dispositif du compensateur à ressort de chaque profondeur est conçu pour fournir une assistance aérodynamique aux mouvements de la gouverne de profondeur. Il y a deux masselottes d'équilibrage qui dépassent à l'avant du bord d'attaque de chaque compensateur à ressort (voir la figure 1). Chaque ensemble de masselotte d'équilibrage comprend deux masselottes boulonnées l'une à l'autre et reliées au bras d'équilibrage à l'aide de deux boulons.

Figure 1. Compensateur à ressort de gouverne de profondeur et masselottes d'équilibrage

1. Les écrous qui retenaient la masselotte d'équilibrage au bras d'équilibrage n'ont pas été serrés. Les écrous sont tombés, ce qui a permis aux boulons de se libérer des masselottes. Lorsque la masselotte extérieure est tombée, les boulons ont bloqué l'extrados de la profondeur.
2. L'inspection indépendante n'était pas adéquate, car elle n'a pas révélé que les écrous n'étaient pas suffisamment serrés.

- On a modifié le formulaire d'inspection « Préparation d'un aéronef en prévision d'une visite à l'atelier de peinture » afin d'y consigner des renseignements supplémentaires qui indiqueront s'il était nécessaire de rajuster les masselottes d'équilibrage lorsqu'on a vérifié l'équilibrage des gouvernes et des volets compensateurs.
- On a communiqué avec tout le personnel de maintenance pour insister de nouveau sur la nécessité d'une inspection indépendante et sur les attentes en regard de cette inspection.
- On prépare présentement des procédures relatives à la surveillance, à l'approbation et à la restriction du temps supplémentaire.
- On modifie présentement les programmes de formation des équipages de conduite pour y inclure des renseignements et des procédures relatifs aux situations de blocage « léger » d'une commande de vol.
